【別冊：第60回採石場審議会に伴う現地確認結果】①

第60回鳥取県採石場安全対策審議会に諮問した環境プラント工業(株)採石場について、委員合同の現地確認を行わないこととした。このため、令和2年9月11日(金)に米子県土整備局において標記審議会諮問案件の現場を確認したので、その概要を報告します。

2.場所 西伯郡南部町東上字切塞1250外13筆 環境プラント工業株式会社 採石場

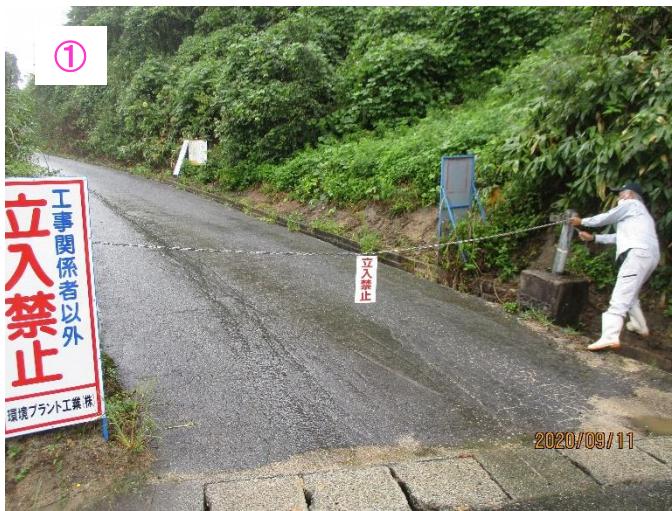
①進入防止柵

採石場への関係者以外の進入防止措置がとられているか。

⇒措置がされている。(P6写真①)

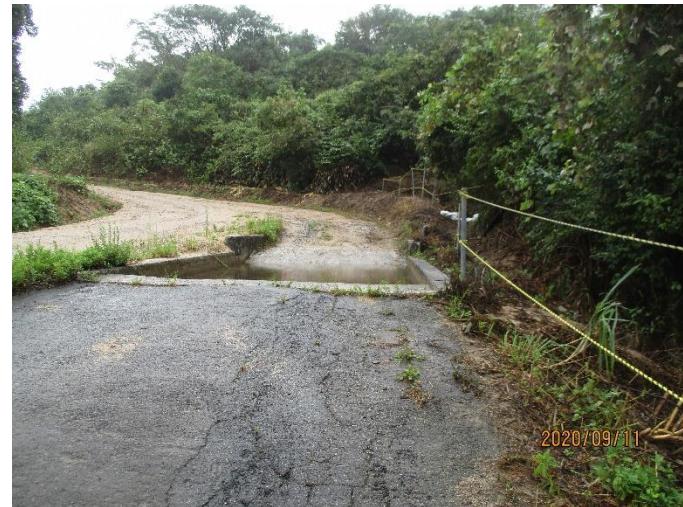
洗車ピット

場内の保安施設や洗車場の確認を行った。

⇒ 適切であることを確認。(P6写真：洗車ピット)

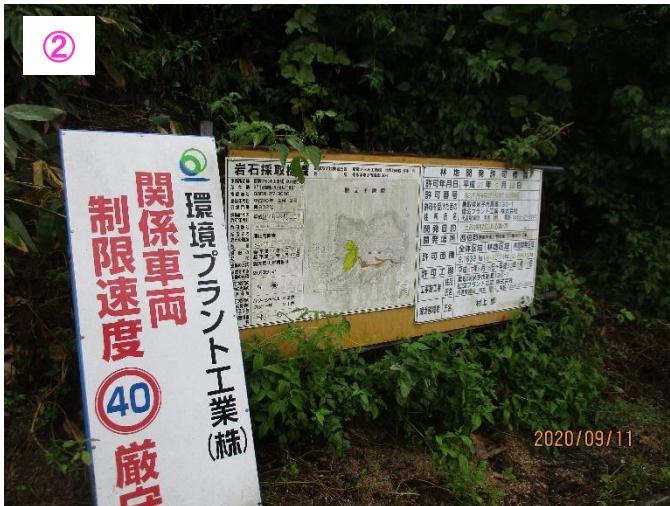
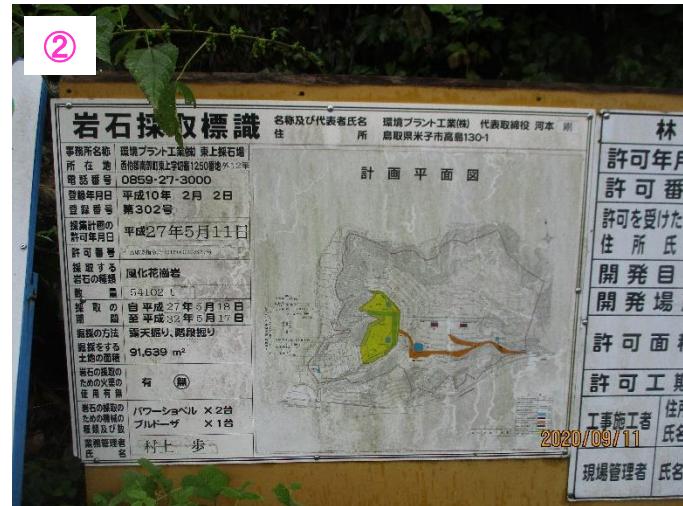
②岩石採取場標識

岩石採取場の標識は設置されているか。

⇒設置されている。(P6写真②)

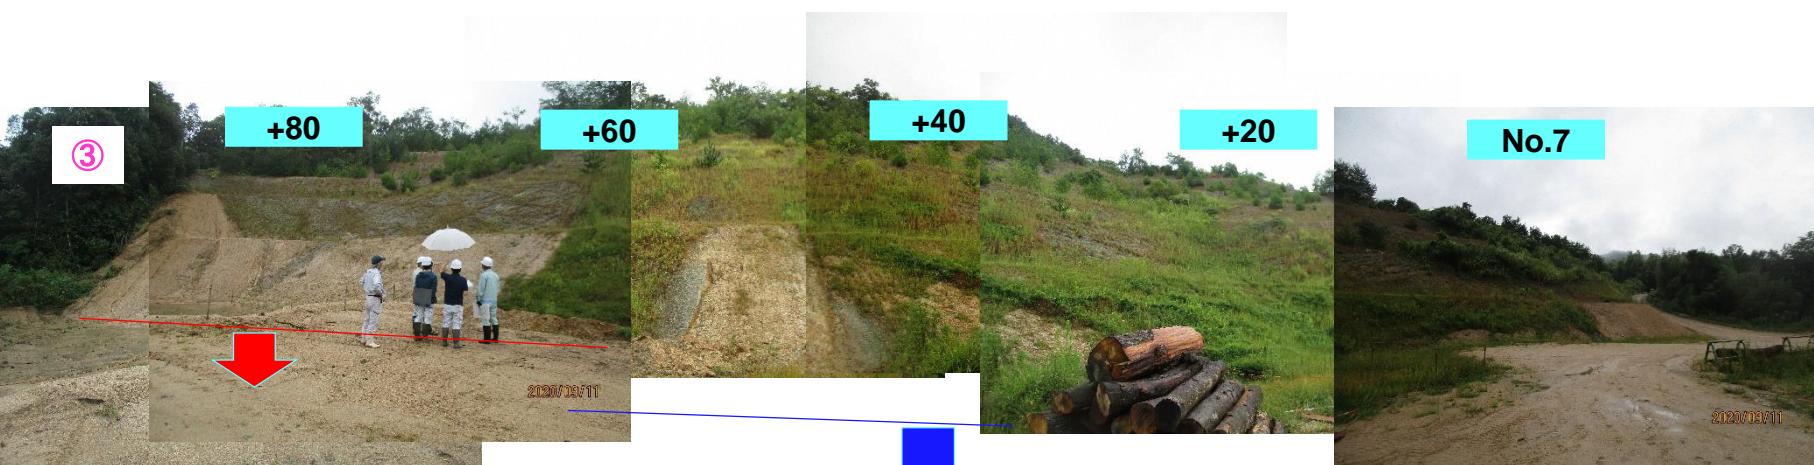
③岩石採取箇所

採取箇所は計画どおりか。(階段掘削・年次掘削計画等)

⇒計画通りであることを確認。(P7～8写真③～⑥)

今回の計画下方に段階的に切り下げ
赤ラインEL186.5(縦断+40~+80)
1年目で赤矢印EL184.5に2mの切り下げ
青ラインEL179.5(縦断+40~No7)
2~3年目で青矢印EL179.5に5mの切り下げ
計7mを切り下げ【掘削面積7,093m²】

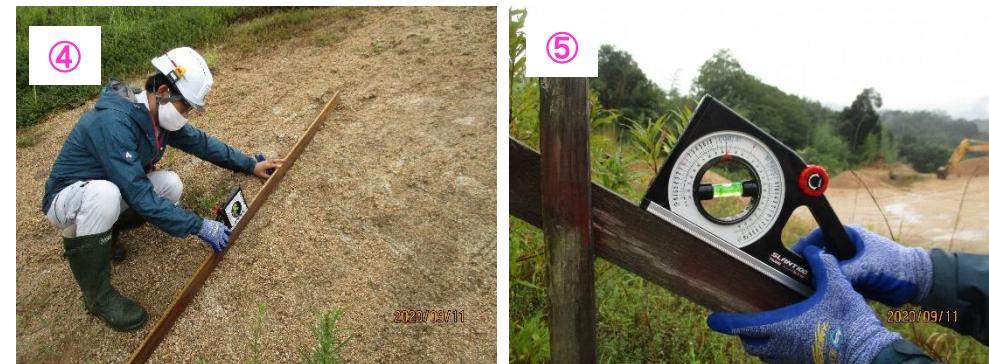
④、⑤掘削勾配

採取作業は丁張り等を設置し、計画的に行われているか。

採掘勾配(掘削勾配33.00度、平均斜度27.53度)は適当か。

⇒計画的に行われていることを確認。(P7④～⑤)

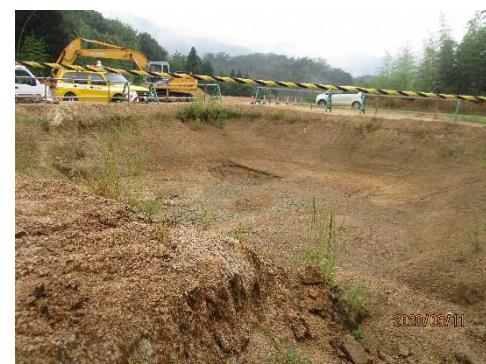
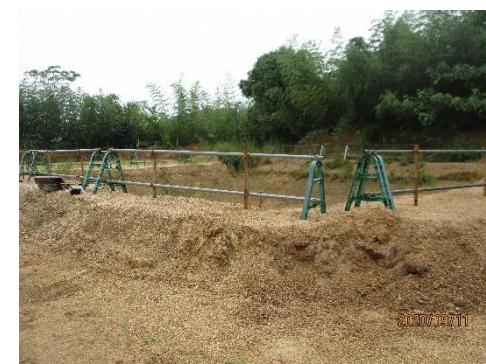
工事用沈砂池
下方に7m切り下げるため、谷の方向に掘削状況により位置をずらして作業する。
→沈砂池1—2

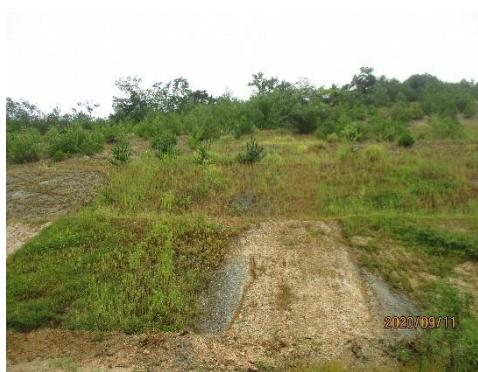
⑥小段の高さ

小段の高さは適当(5メートル以下)か。

⇒適当であることを確認。(P9)

+60地点
勾配+法面長を計測し
小段高を確認

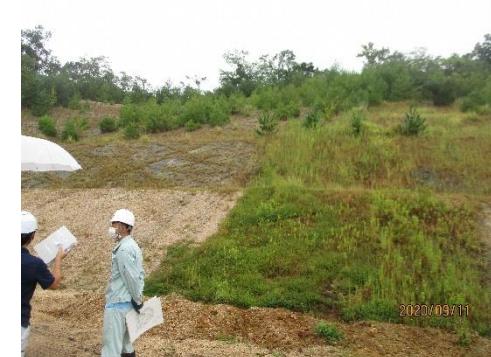
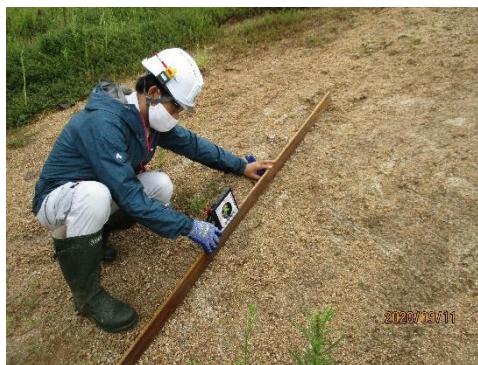
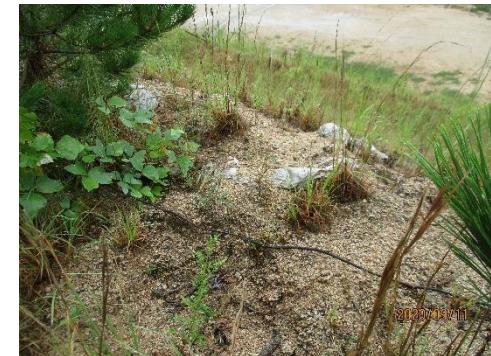
採取後の法面に異常は見られないか。

⇒異常が見られないことを確認。(P9)

+60地点
採取後の法面の状況
前回のガリ浸食の箇所には土嚢袋
にて補修されていることを確認

植栽には、苗木が適しているので、再検討すること。	<p>H28.10回答 植栽前に再度検討を行います。 (H28.10月以降の対応) H28.10以降について、掘削後的小段にアカマツの苗木で植栽している状況を聞き取った。 R2.9.11現地調査 一部植栽したアカマツの状況を確認し、今後の植栽について苗木で緑化することを確認した。なお、根つきの悪い部分については適宜補植し引き続き緑化を行う努力をすることを確認した。 (参考)写真P12参照</p>
	降雨による3法面のガリ浸食が見られるので補修すること。	<p>H28.10回答 植生土嚢により補修中です。 (H28.10月以降の対応) H28.10以降の定期点検において問題は見つかっていない。 R2.9.11現地調査 浸食していた部分の補修が行われていることを確認した。なお、引き続き浸食が確認された場合には適宜補修を行うよう指導した。(参考)写真P9参照</p>

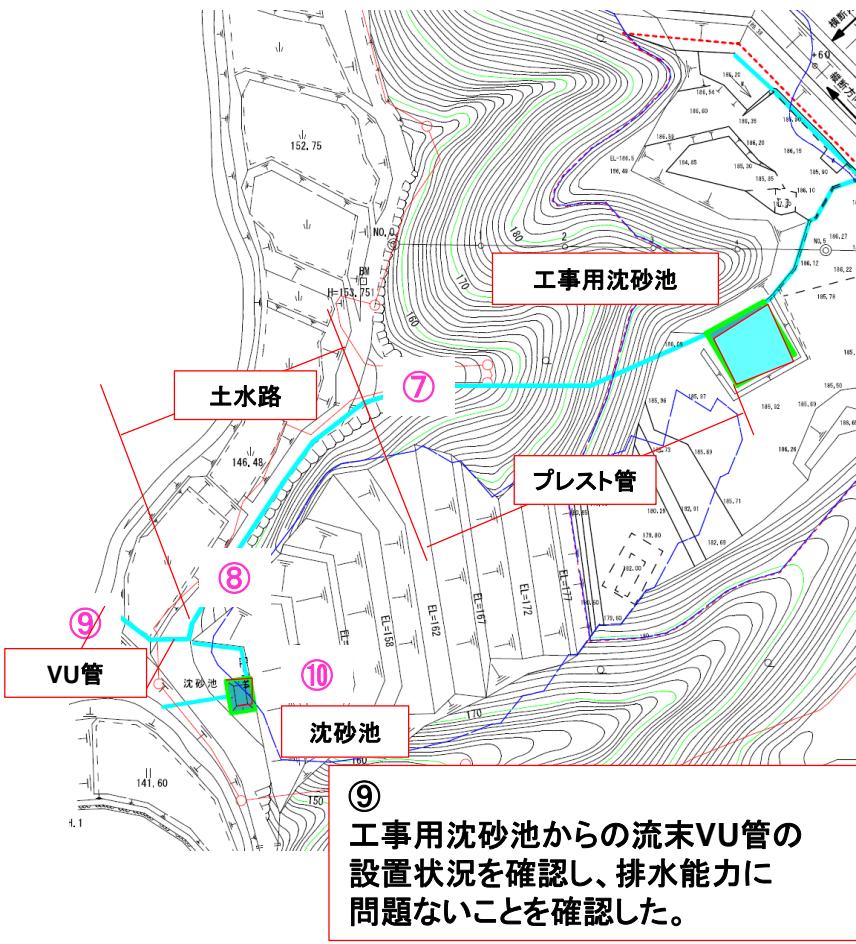
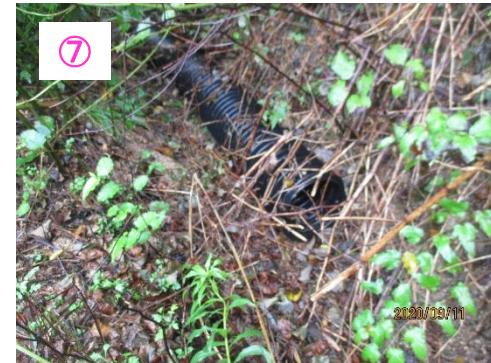
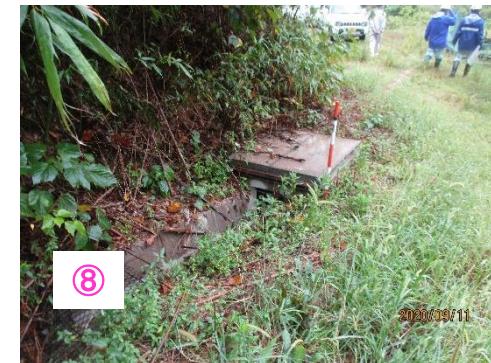
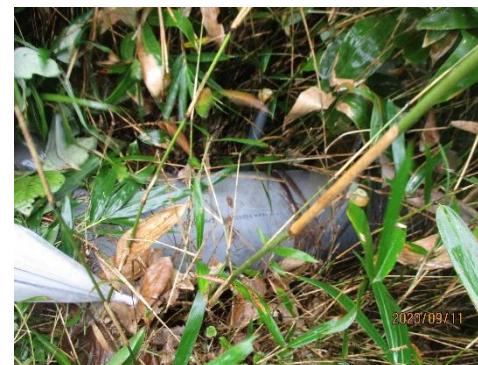
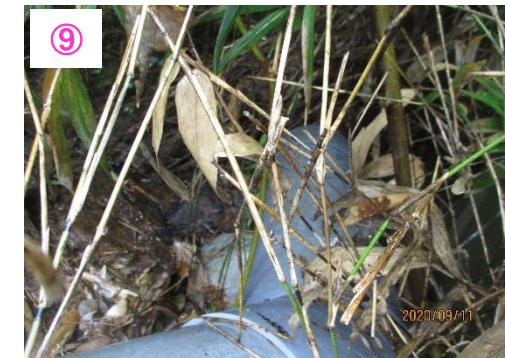
場内の排水処理は適切か。

⇒ 適切であることを確認。(P10～11)

沈殿池又は沈砂池の管理は適切か。

排水等の流末処理は適切か。

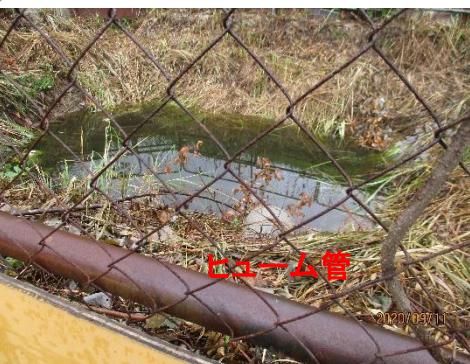
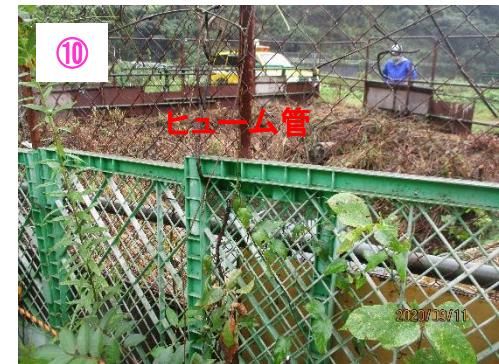
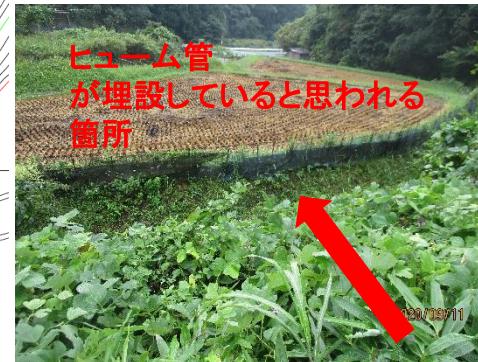
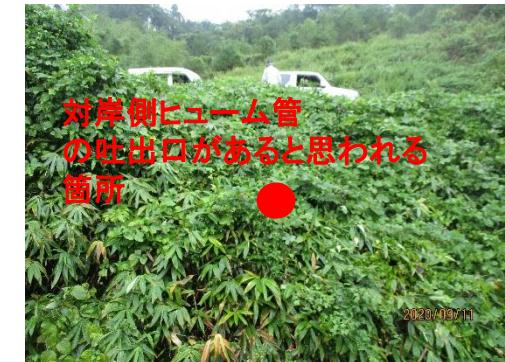
⑩ 沈砂池は以前の小規模開発時に設置したもので、放流先にはヒューム管で排水し能力に問題ないことを確認した。

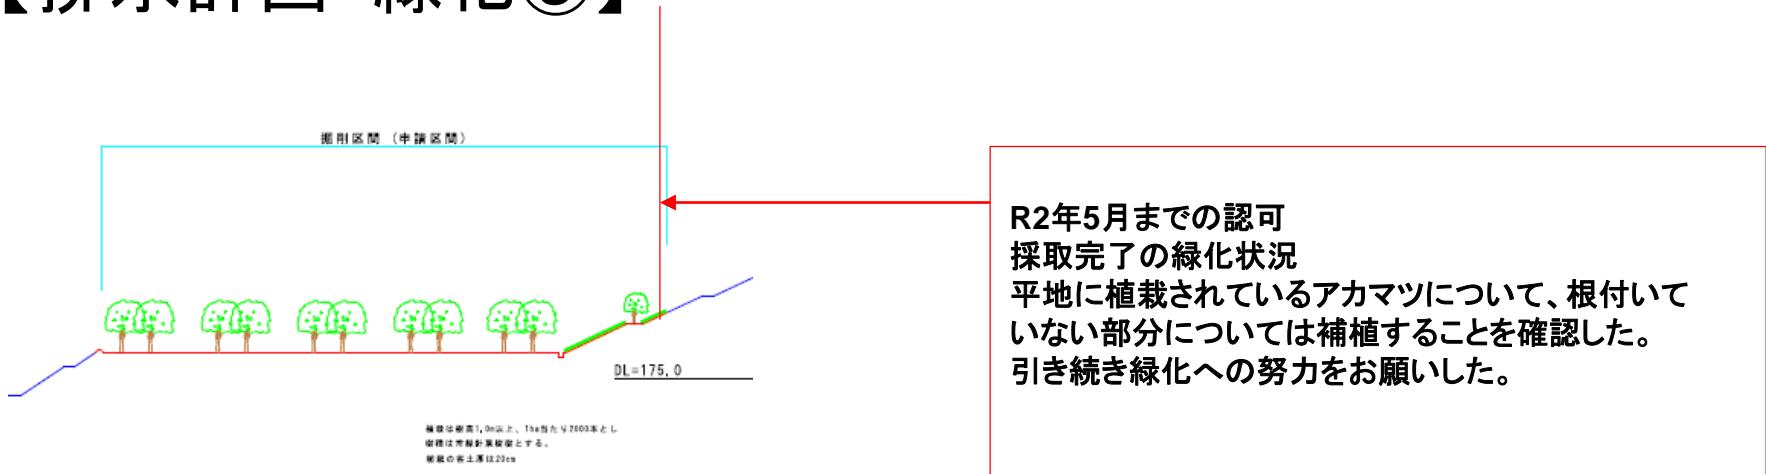
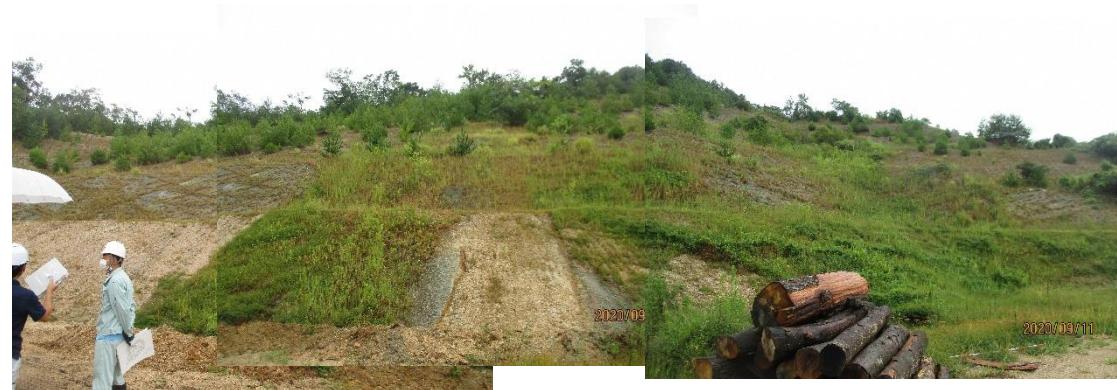
採取完了箇所の緑化は行われているか。(緑化年次計画)

⇒ 行われていることを確認。(P12)
