県立米子養護学校管理教室棟・中学部棟外壁ほか改修工事

工事名
 県立米子養護学校管理教室棟・中学部棟外壁ほか改修工事

図名
 立面図 中学部棟
 縮尺
 S=100

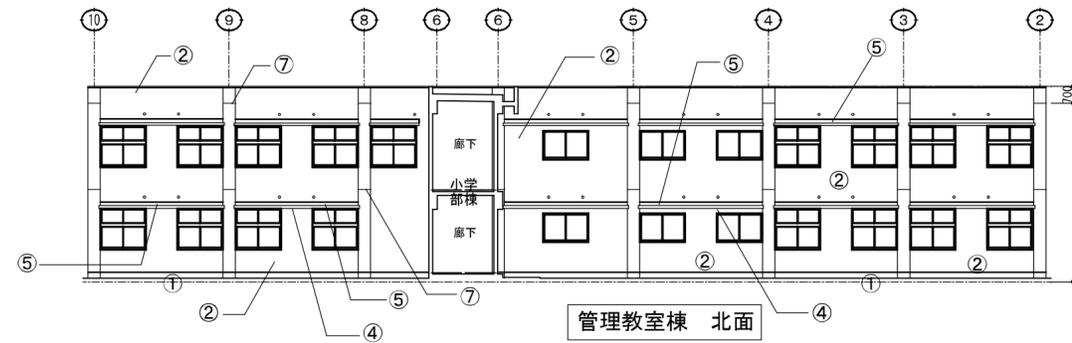
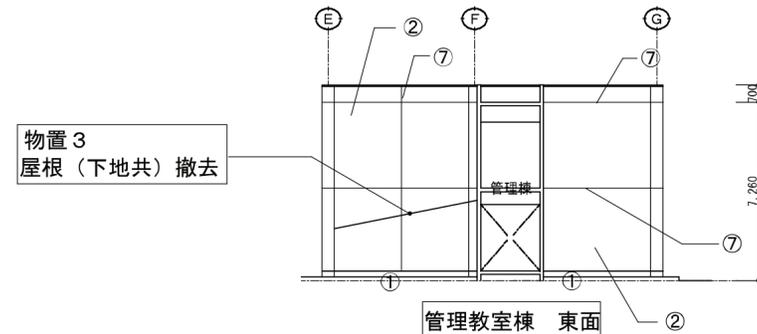
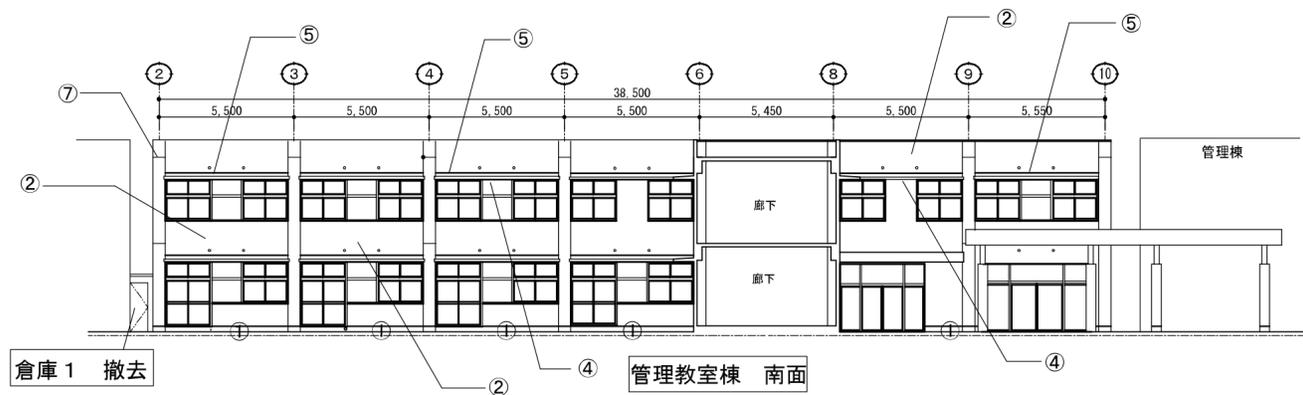
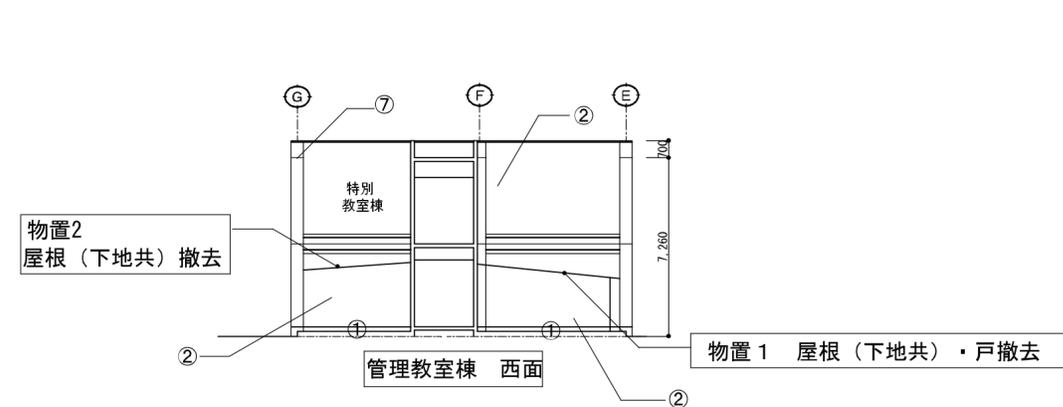
外壁補修工法 ※数量・場所は参考図
 剥離・剥落補修 ホ[®]リマーセメント珪砂充填工法
 浮き補修 アンカービ[®]ソニング[®]全面珪砂樹脂注入工法
 クラック補修 1.0mm以上 Uカット珪砂材充填工法
 クラック補修 1.0mm以下 自動転圧珪砂注入工法

外部仕上表		管理教室棟								
①基礎		②外壁・柱			③屋根	④軒天		⑤庇	⑥樋	⑦目地
既存	珪砂塗珪砂 H=GL+370	外壁 モルタル塗 柱壁 コンパネ塗	刷毛引 刷毛引	リシン(B)吹付 リシン(B)吹付	ゴム系シート防水露出工法	コンクリート打放	リシン(B)吹付	塩化ビニール管(VP)100Φ 摺金物 塩ビ製内径107	塩化ビニール管(VP)100Φ 摺金物 塩ビ製内径107	ポリウレタン系コーキング 20×10
改修	既存のまま	高圧洗浄 下地調整 C-1 防水型複層材E			既存のまま	高圧洗浄 下地調整 C-1 外装薄塗材E		ケレン 下地調整 C-1 ウレタンゴム系系塗膜防水 X-2	撤去・新設 塩化ビニール管(VP)100ΦVP塗 撤去・新設 摺金物 塩ビ製内径107	既設撤去・新設 ポリウレタン系コーキング 20×10

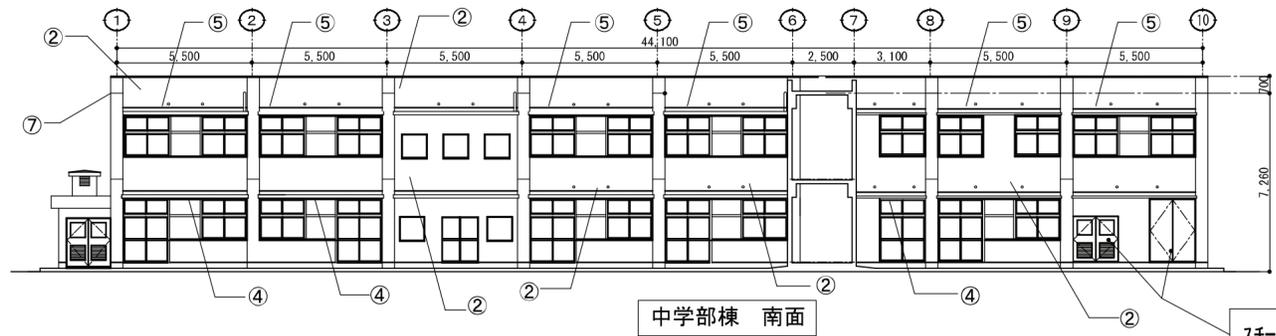
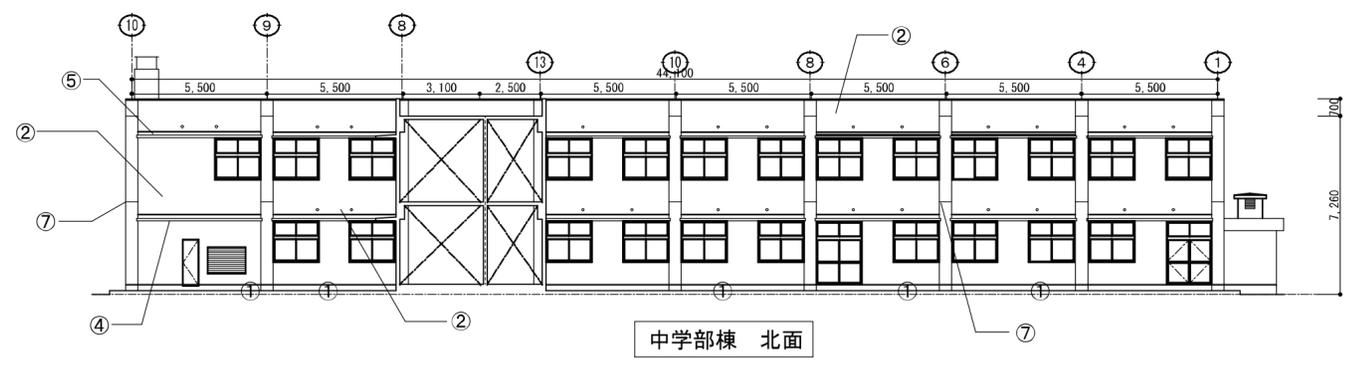
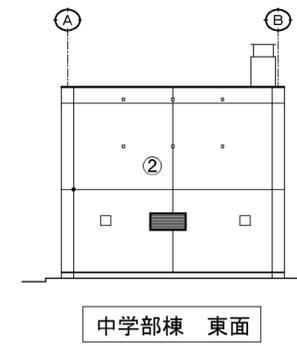
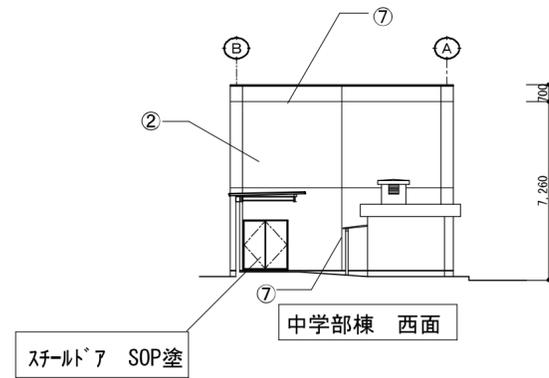
外壁補修工法 ※数量・場所は参考図
 剥離・剥落補修 ホリマーセメント珪砂充填工法
 浮き補修 アンカリング全面珪砂樹脂注入工法
 クラック補修 1.0mm以上 Uカット珪砂材充填工法
 クラック補修 1.0mm以下 自動転圧珪砂注入工法

外部仕上表	中学部棟							
	①基礎	②外壁・柱		③屋根	④軒天	⑤庇	⑥樋	⑦目地	
既存	珪砂塗工押 H=GL+370	外壁 モルタル塗 柱壁 コンパネ塗	刷毛引 刷毛引	リシン(B)吹付 リシン(B)吹付	ゴム系シート防水露出工法	コンクリート打放 リシン(B)吹付		塩化ビニール管(VP)100Φ VP塗 樋金物 塩ビ製内径107	ポリウレタン系コーキング 20×10
改修	既存のまま	高圧洗浄 下地調整 C-1 防水型複層材E			既存のまま	高圧洗浄 下地調整 C-1 外装薄塗材E	ケレン 下地調整 C-1 ウレタンゴム系系塗膜防水 X-2	撤去・新設 塩化ビニール管(VP)100ΦVP塗 撤去・新設 樋金物 塩ビ製内径107	撤去・新設 ポリウレタン系コーキング 20×10

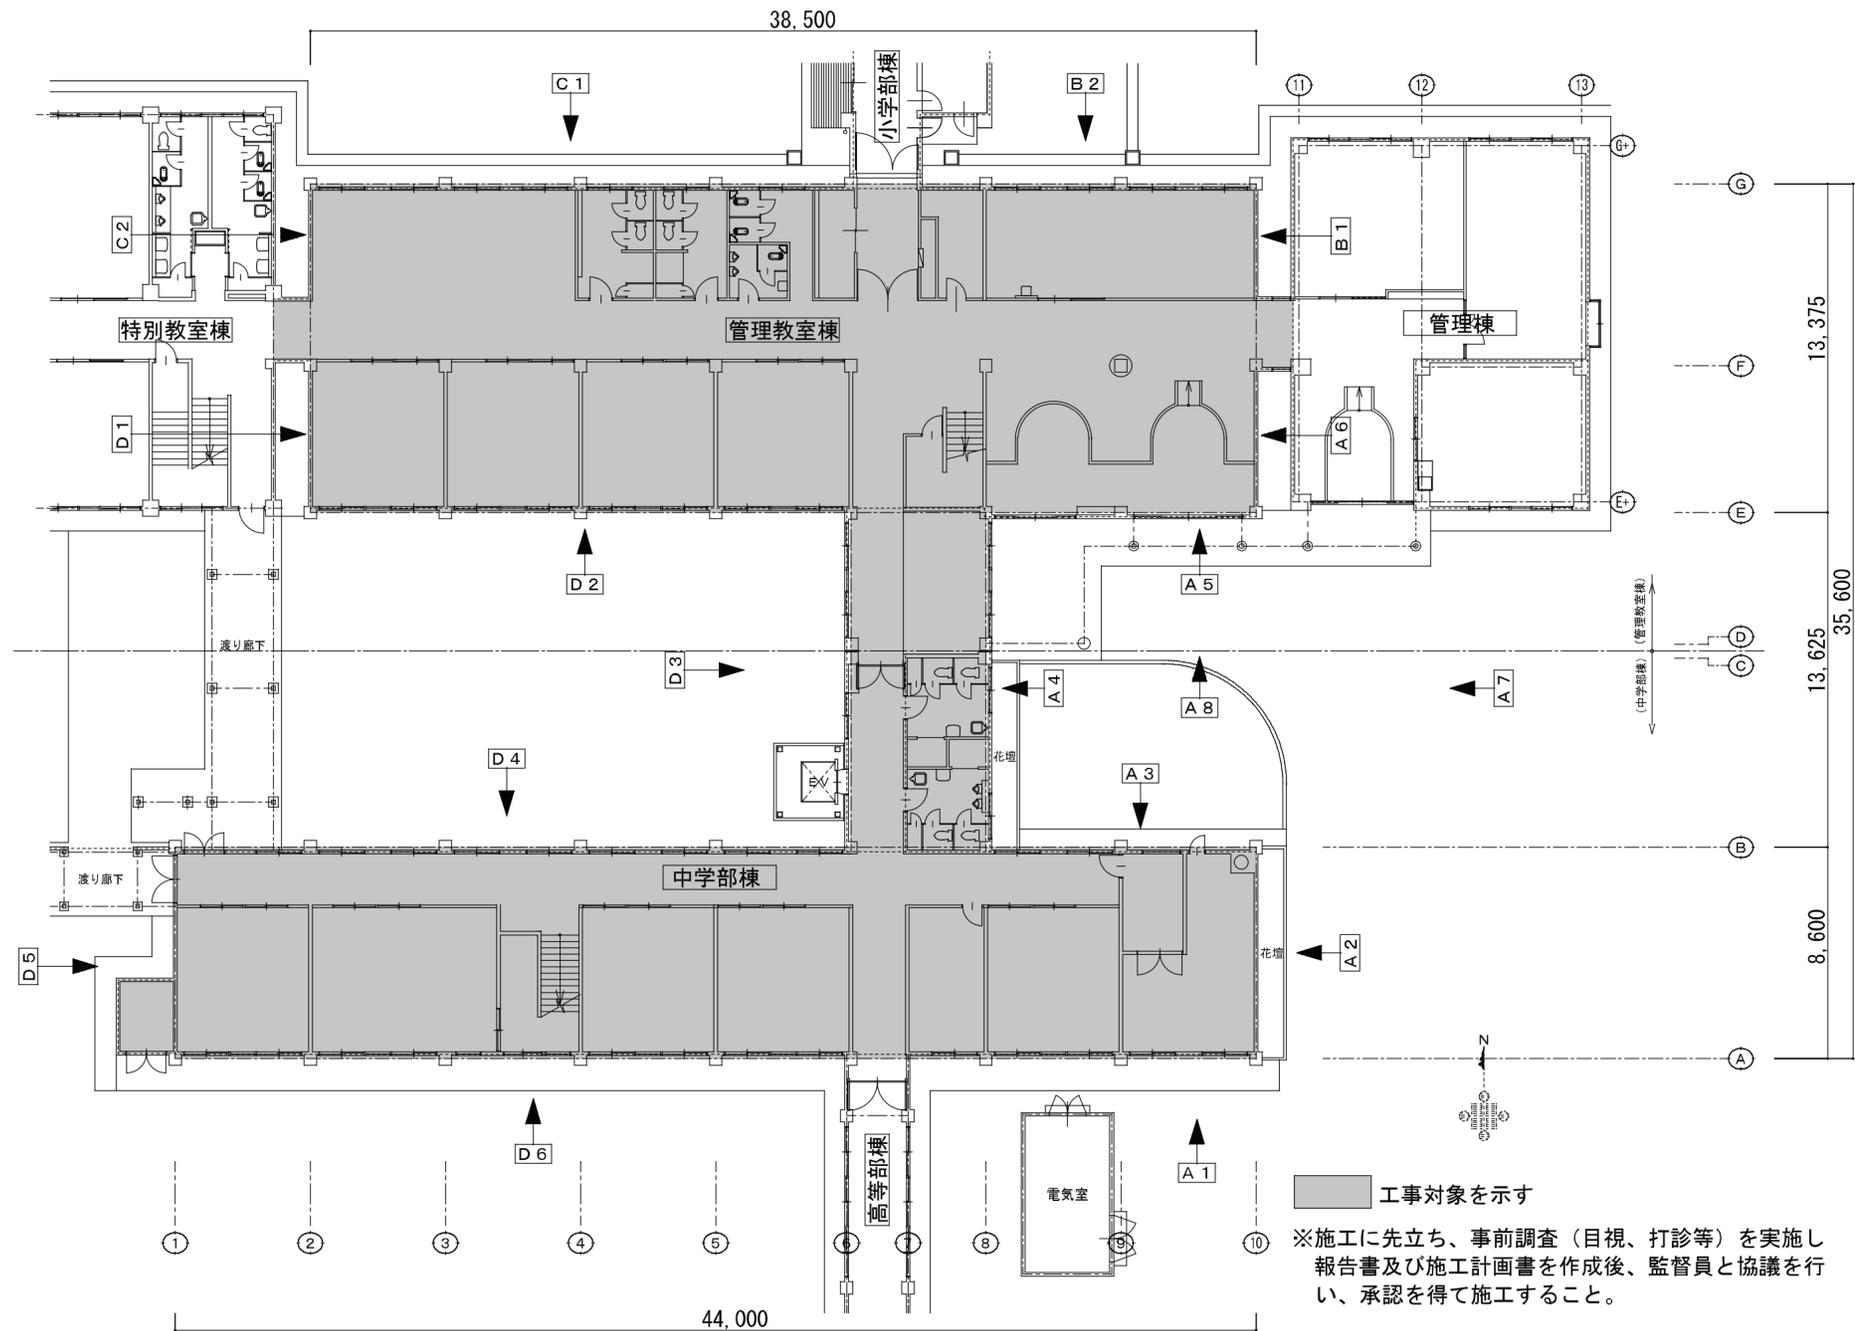
1階平面図

■ 工事対象を示す

※施工に先立ち、事前調査（目視、打診等）を実施し、報告書及び施工計画書を作成後、監督員と協議を行い、承認を得て施工すること。

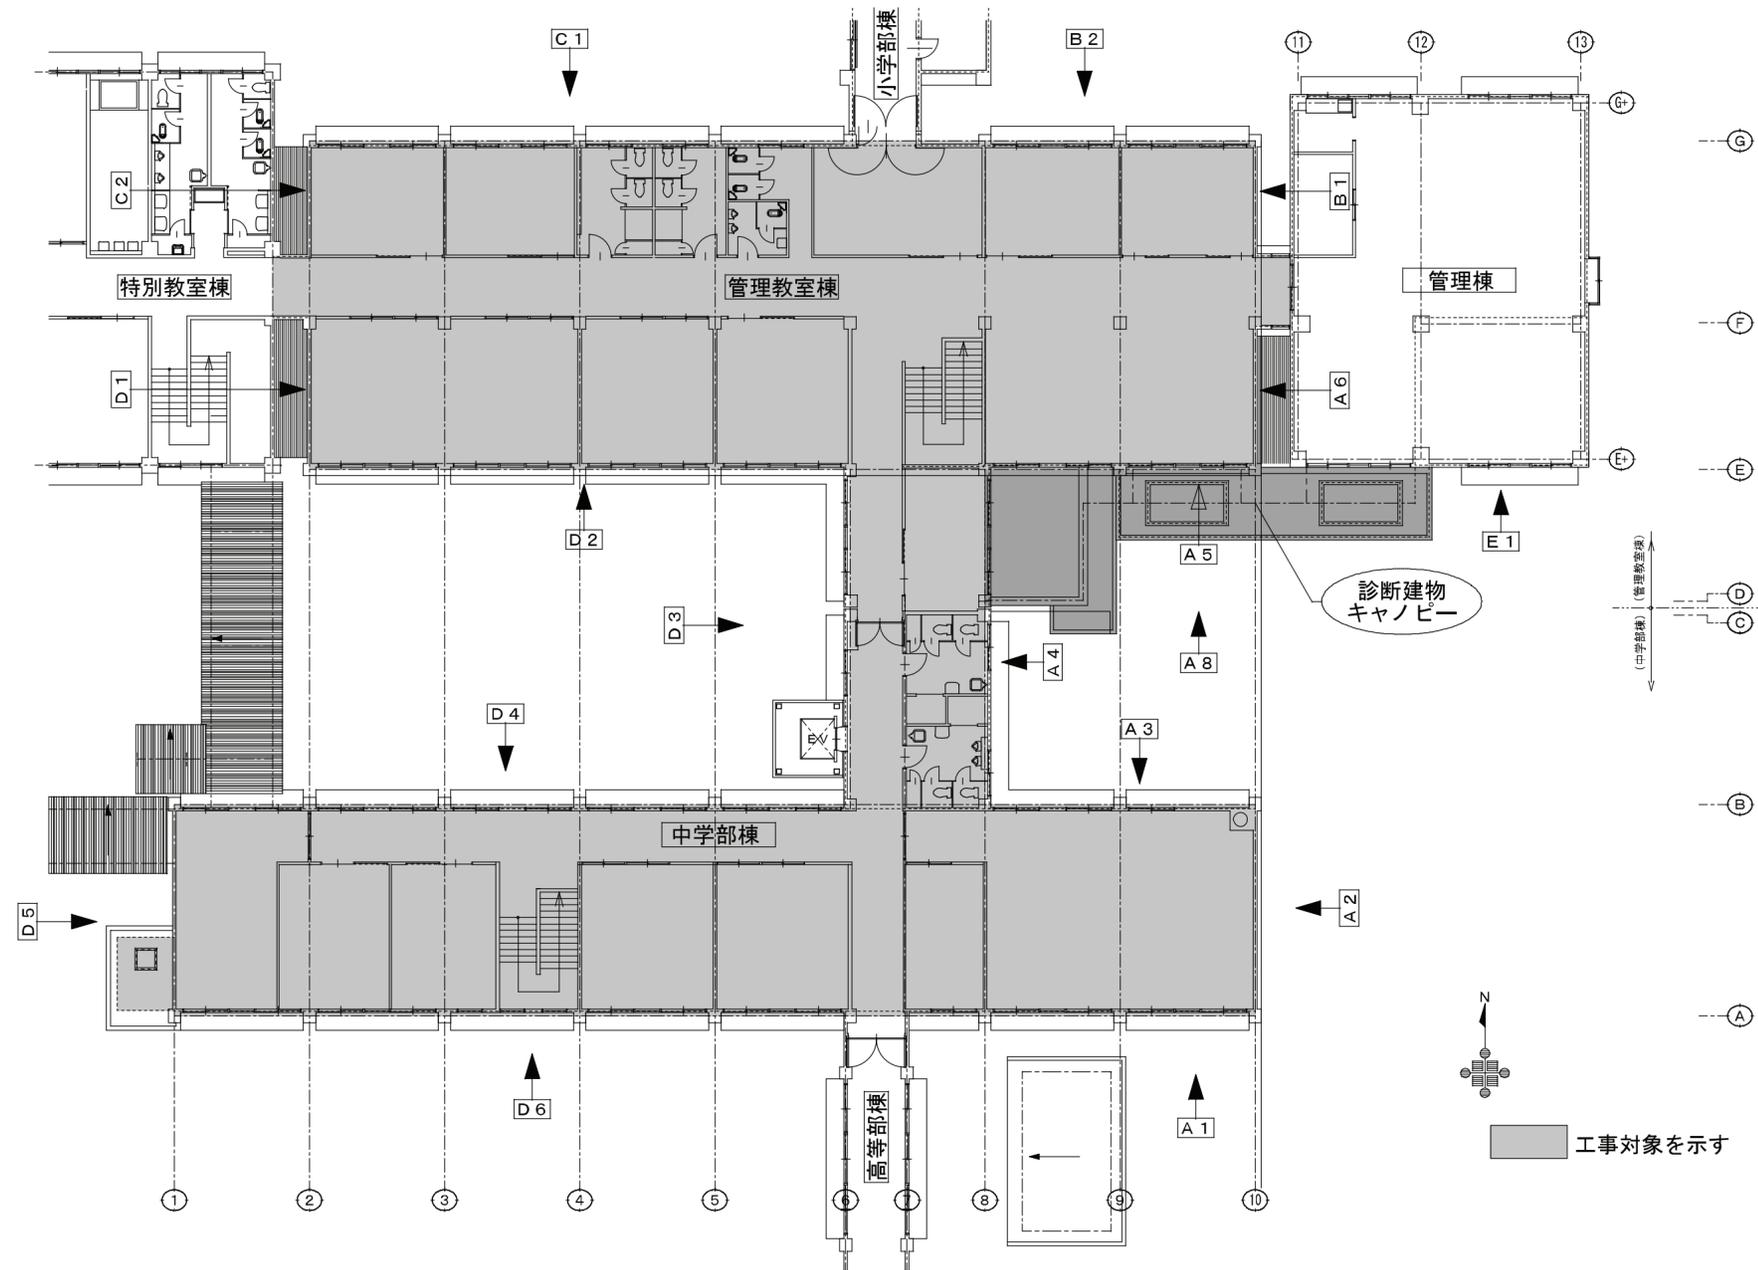
2階平面図

モルタル面	打放面
欠損	No	No
浮き	No	
割れ	No	No

樹脂塗布位置

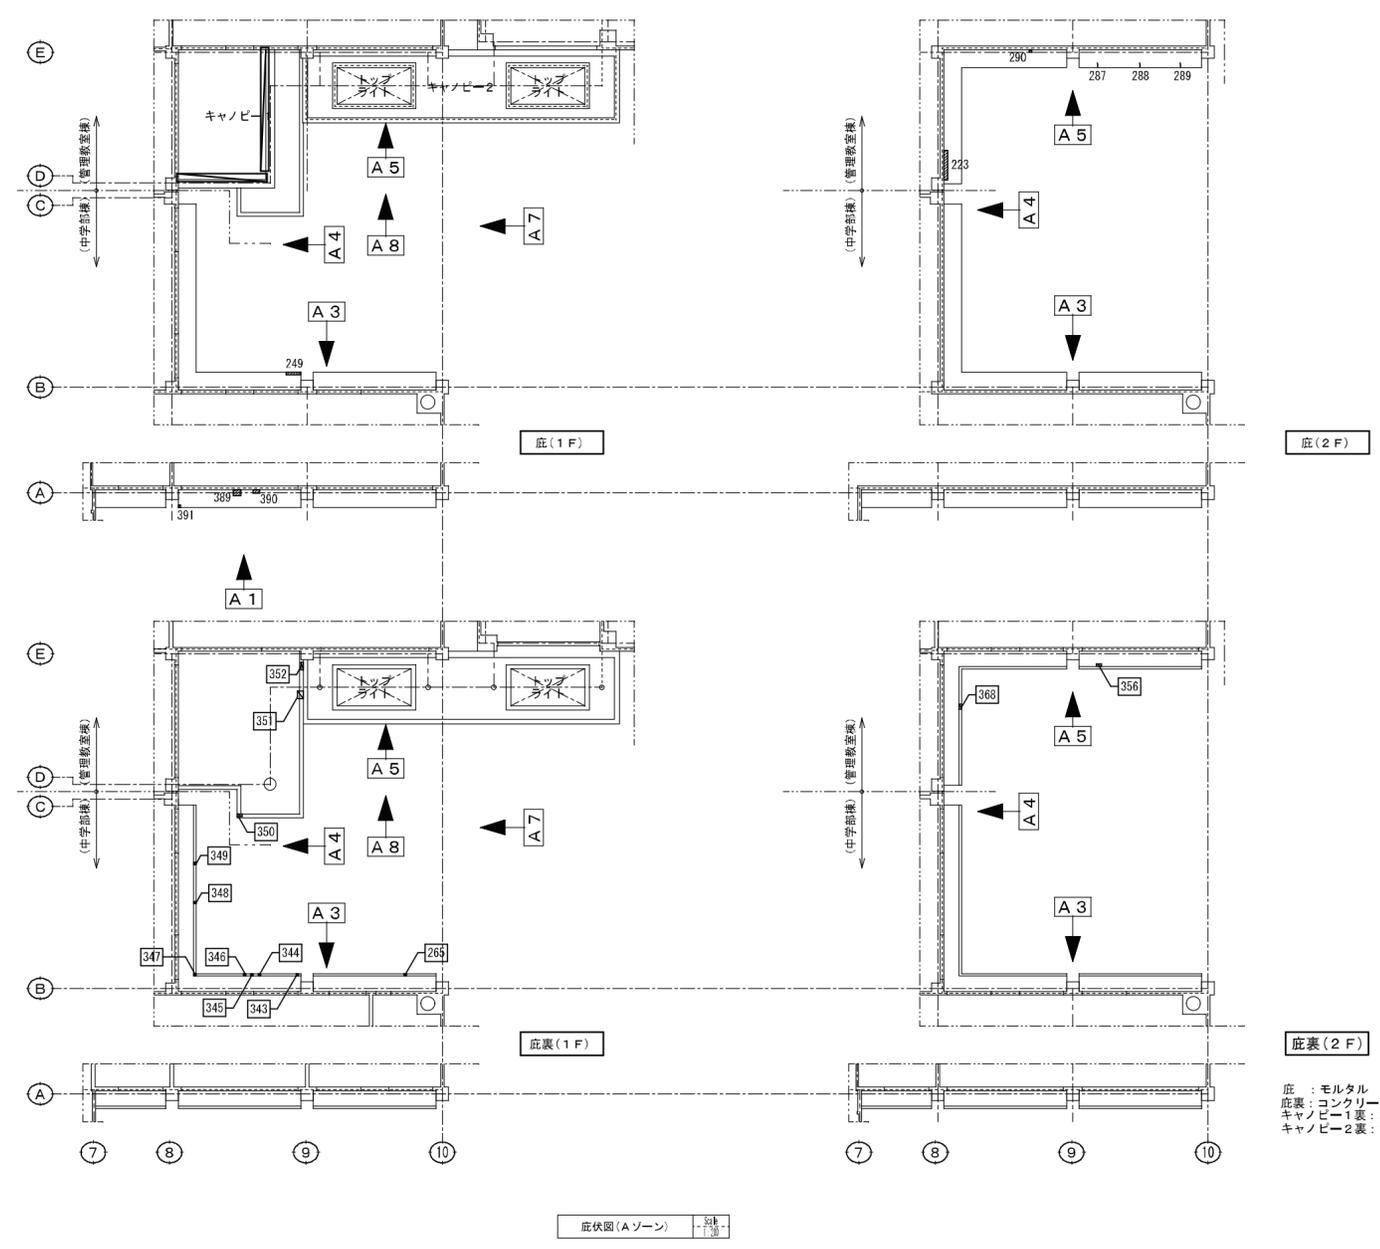
底伏図(Aゾーン)

底 : モルタル
 底表 : コンクリート
 キャンピ-1裏 : コンクリート
 キャンピ-2裏 : ボ-ド

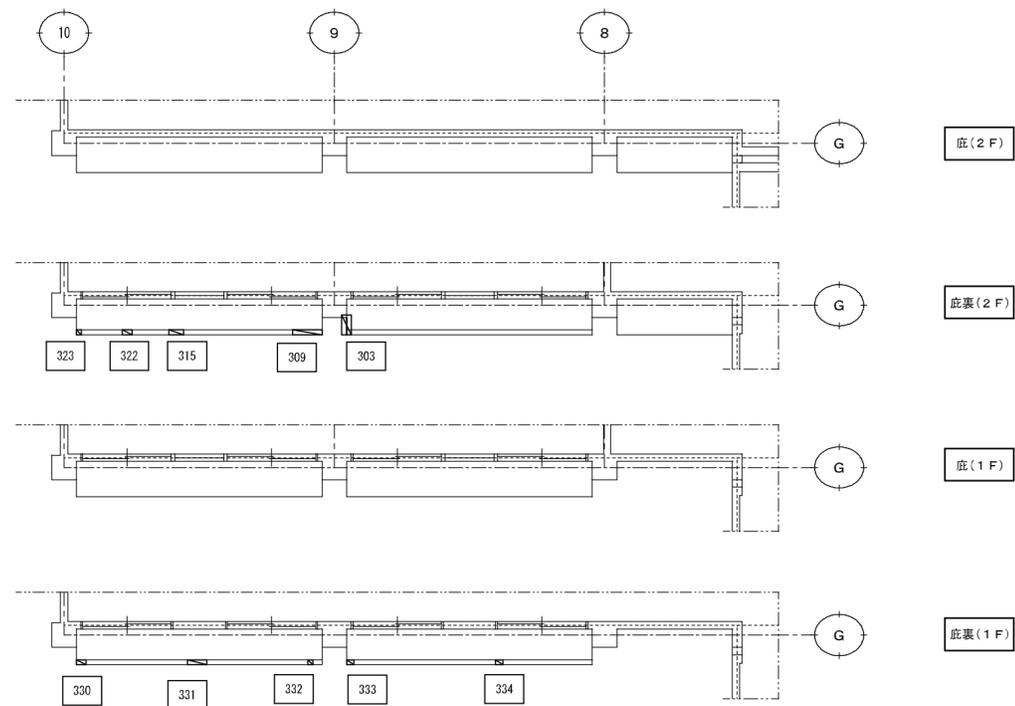
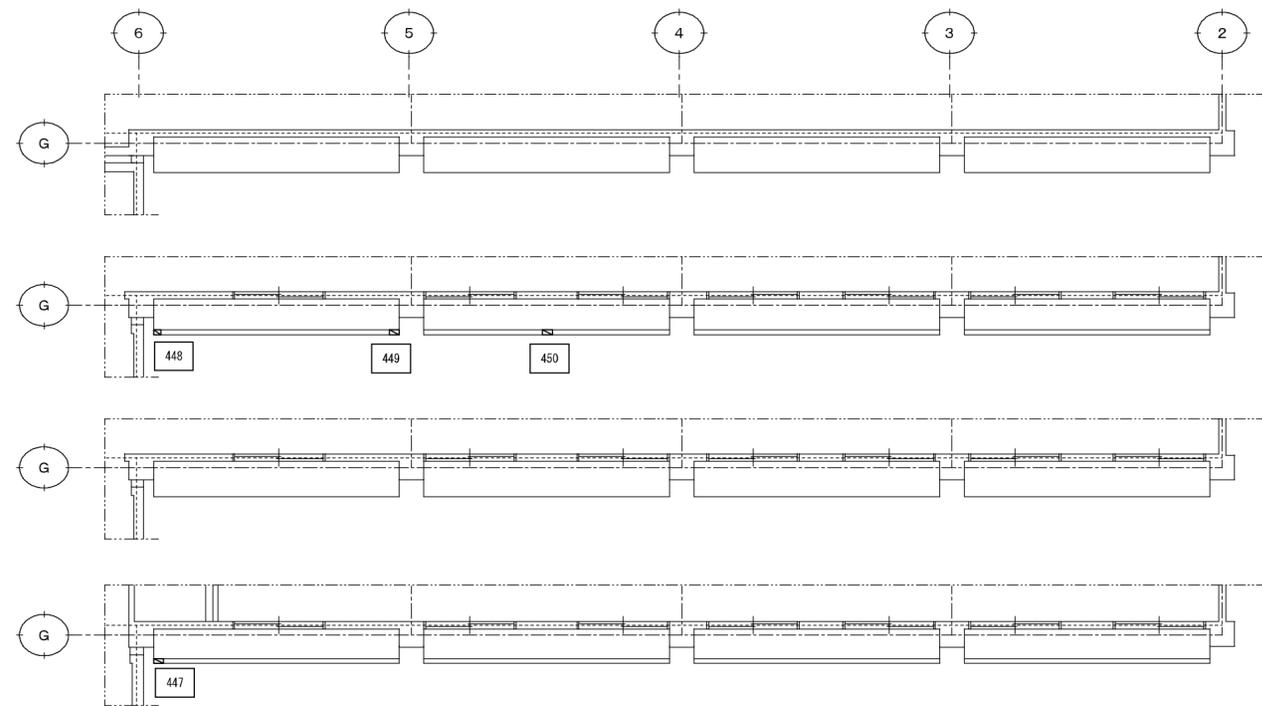
底伏図(B&Cゾーン) 1/100

モルタル面	打放面
欠損	No	No
浮き	No	
割れ	No	No
ひび		
		樹脂塗布位置

▲
B 2

▲
C 1

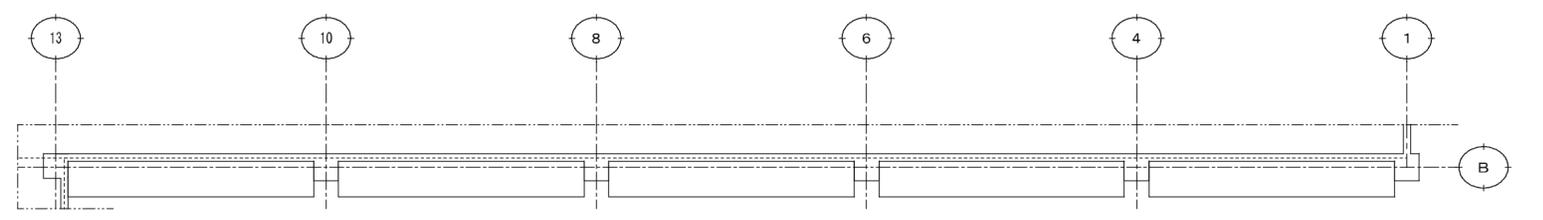
D 4

底伏図 (D 4 ~ 6) Scale 1:100

庇 (2 F)

庇裏 (2 F)

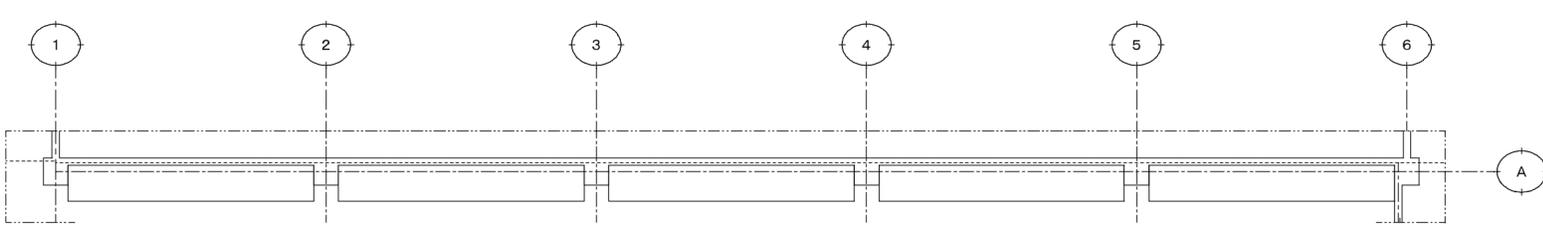
D 6

庇 (2 F)

庇裏 (2 F)

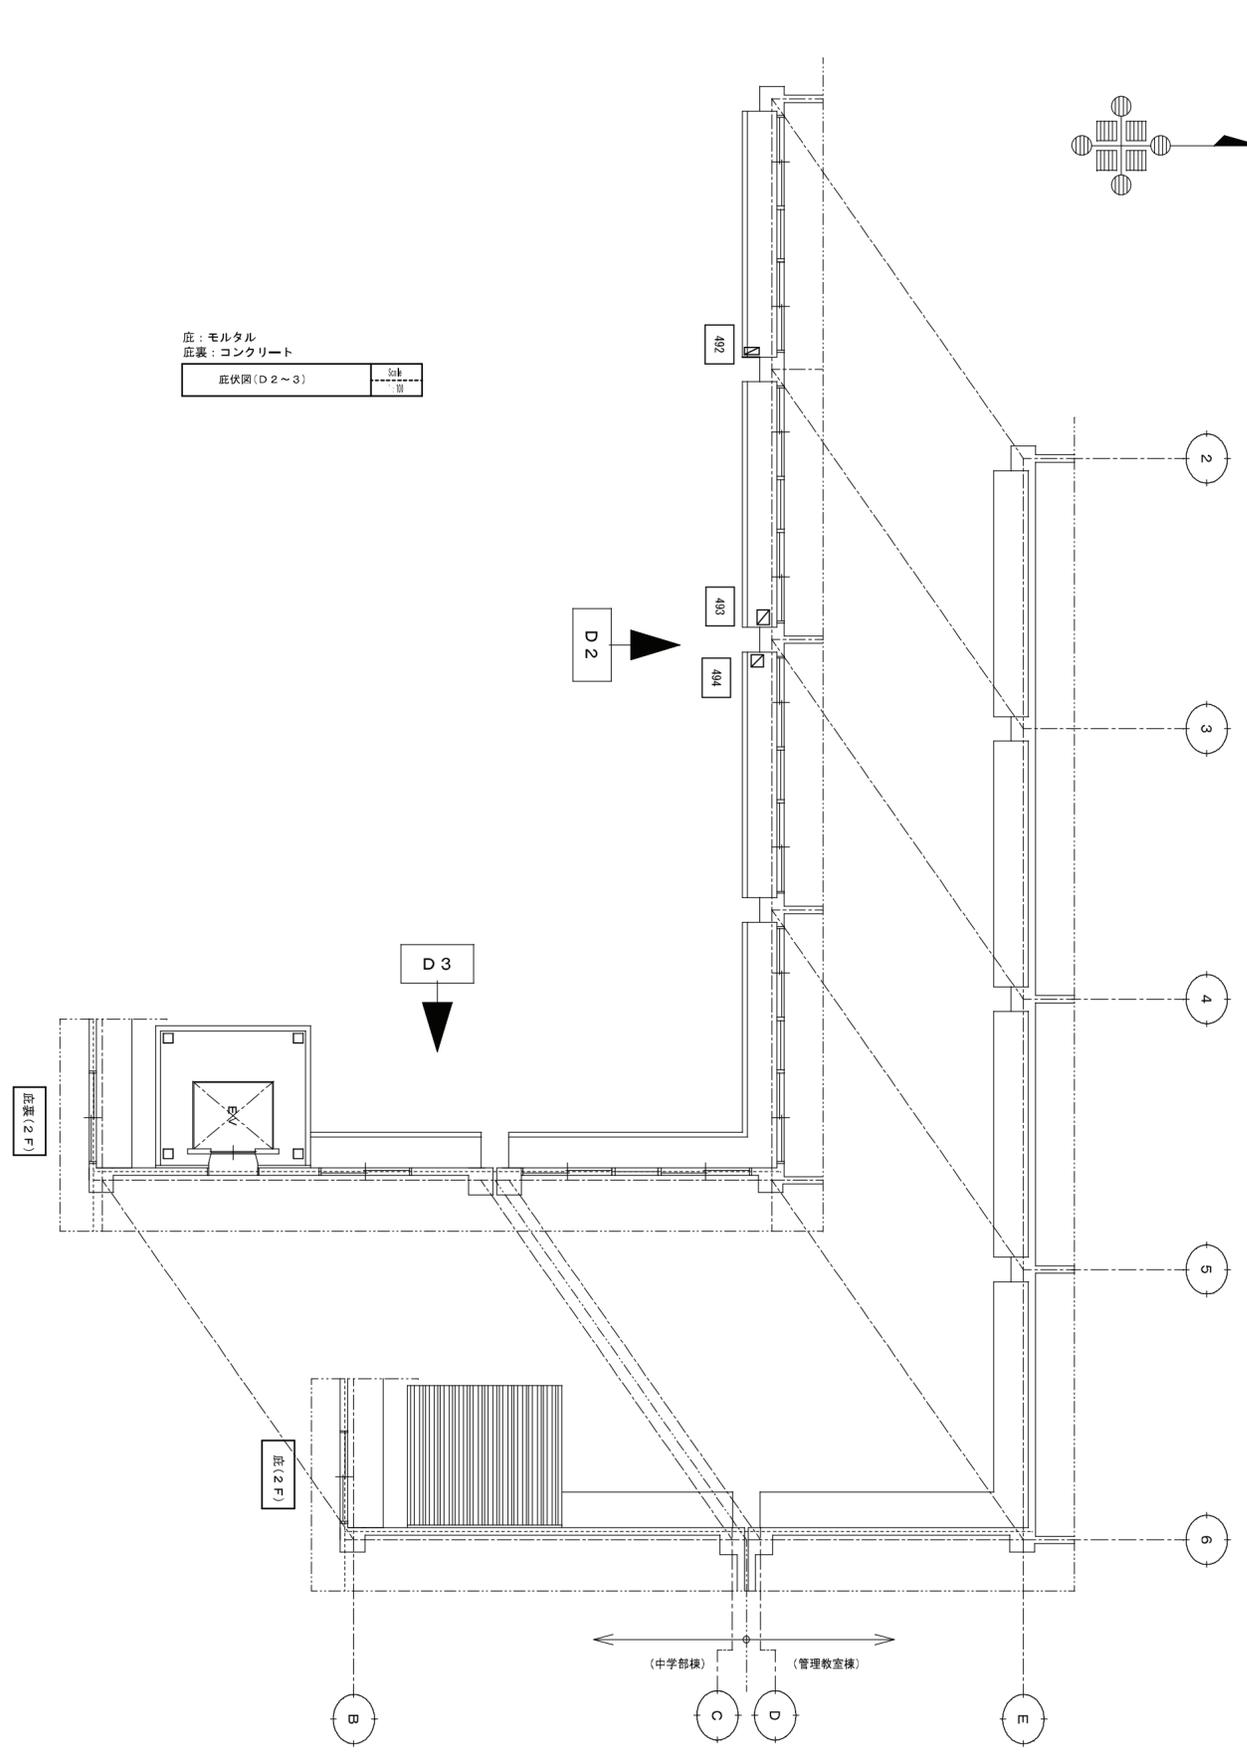
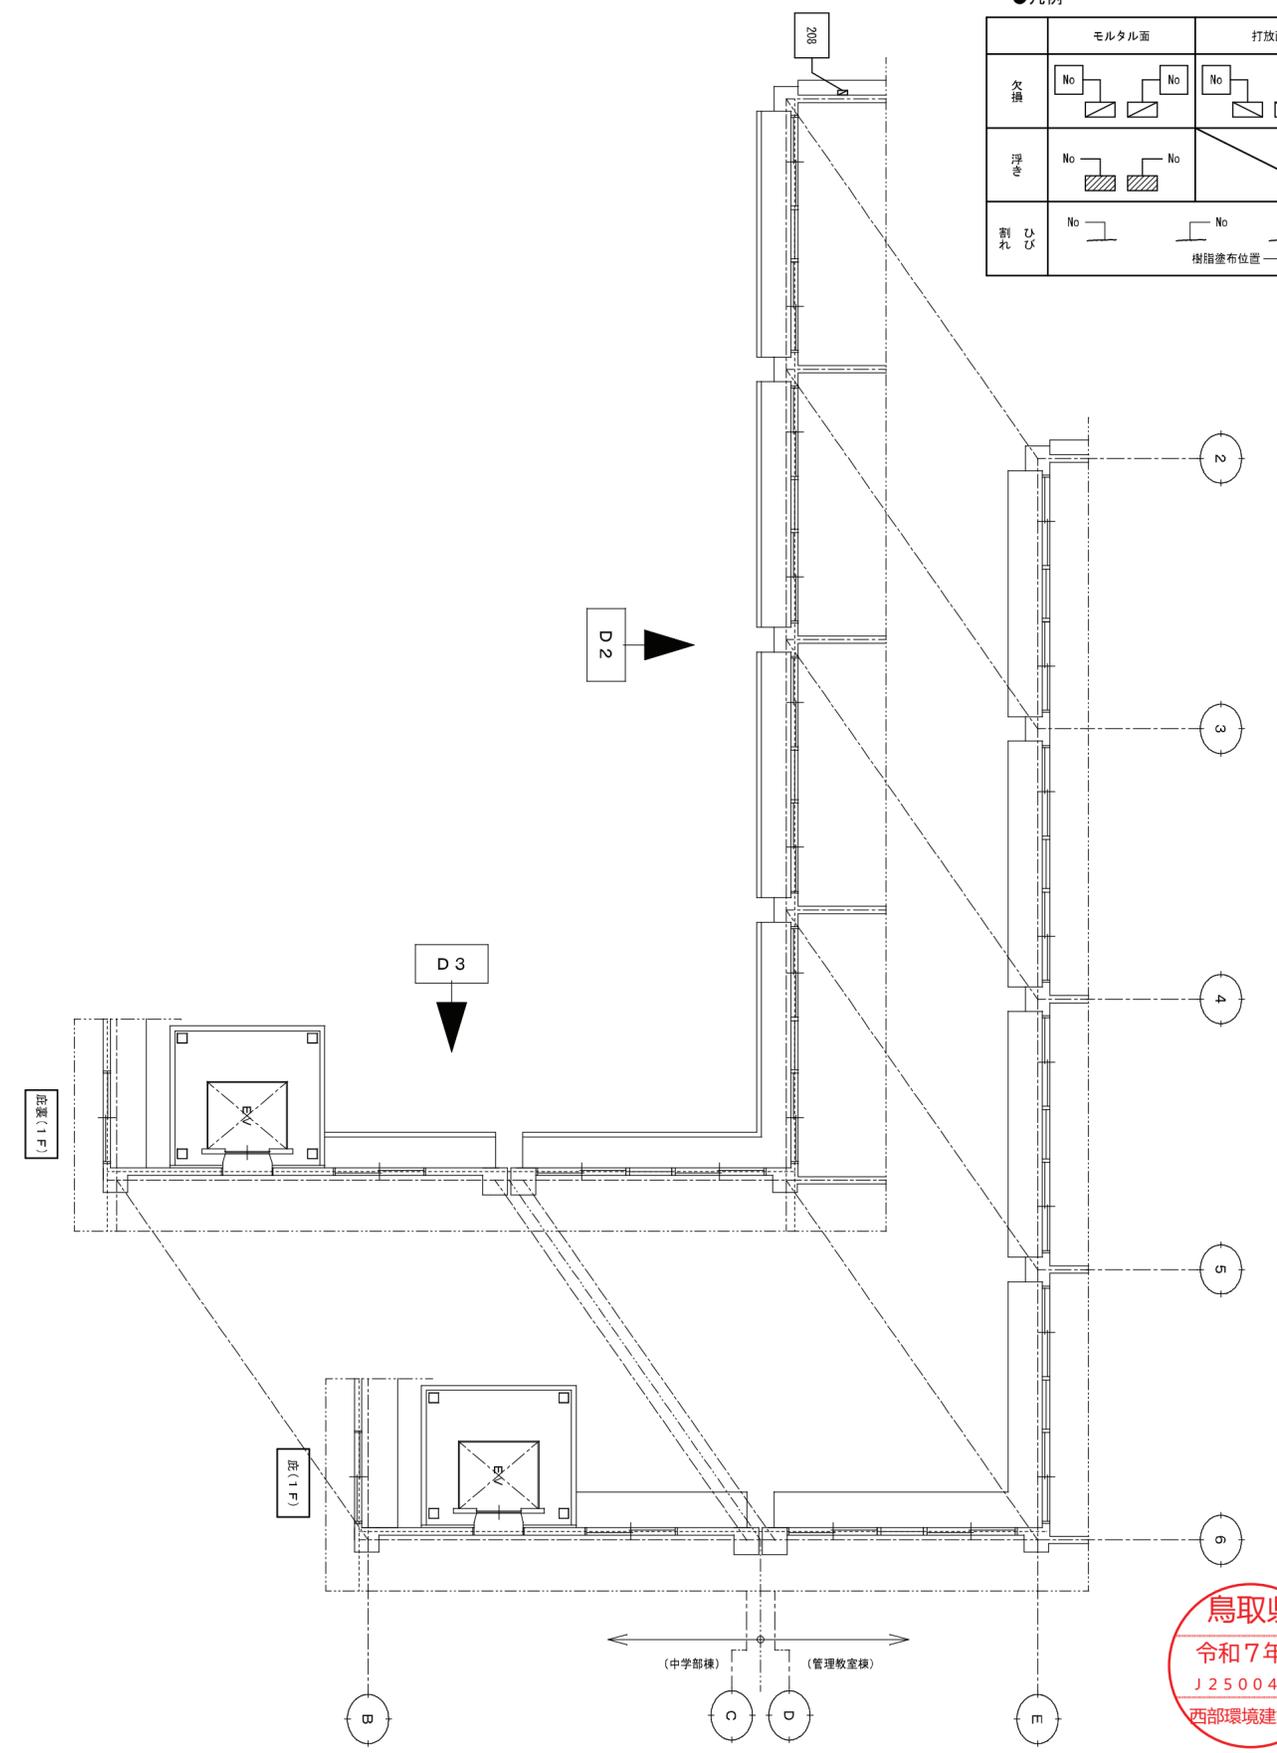
底：モルタル
底裏：コンクリート
底伏図(D2~3)

モルタル面	打放面
欠損	No	No
浮き	No	
割れひび	No	No

樹脂塗布位置

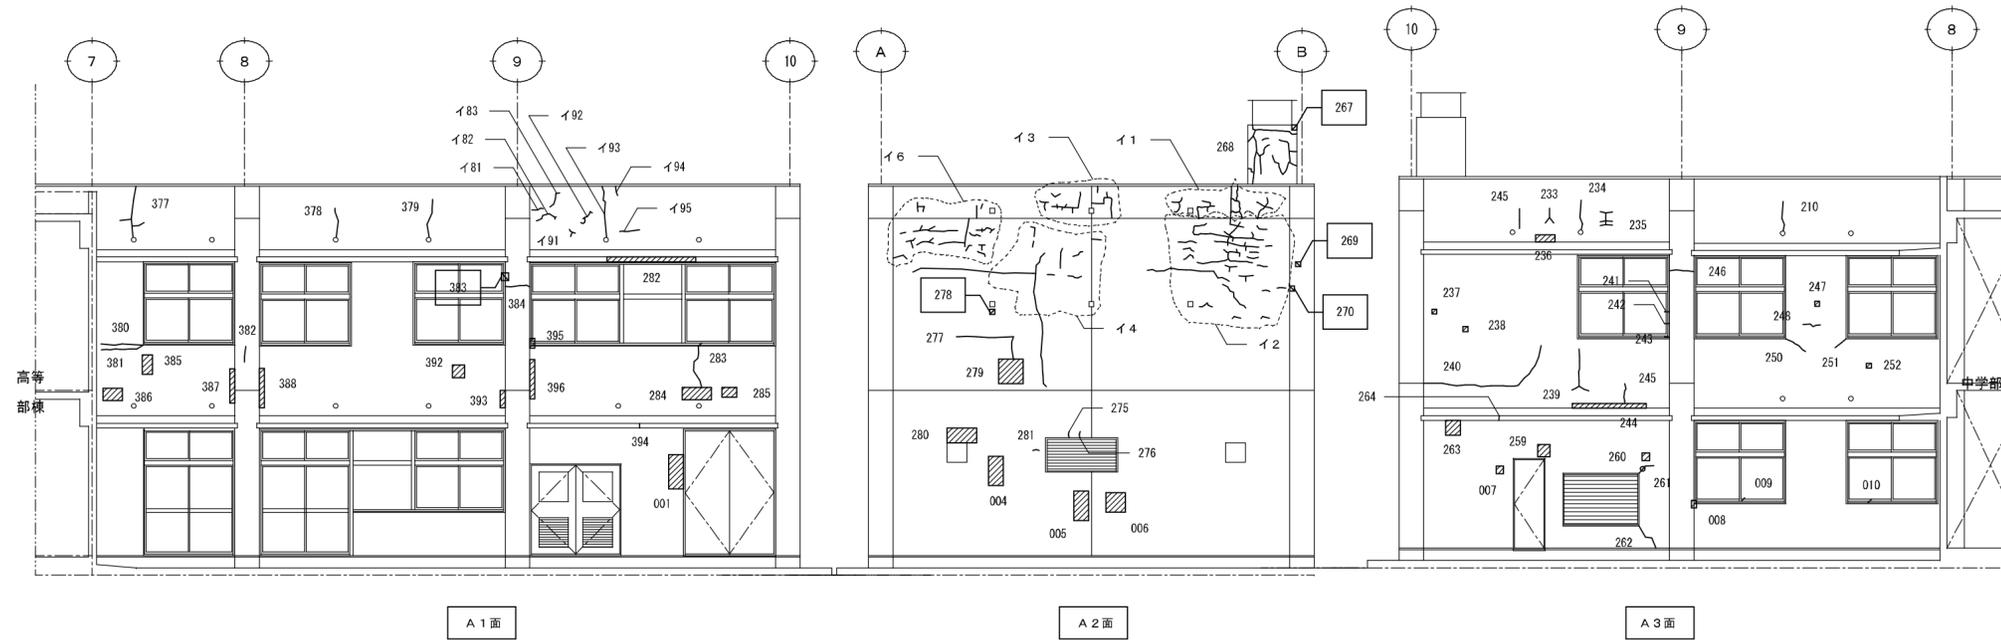
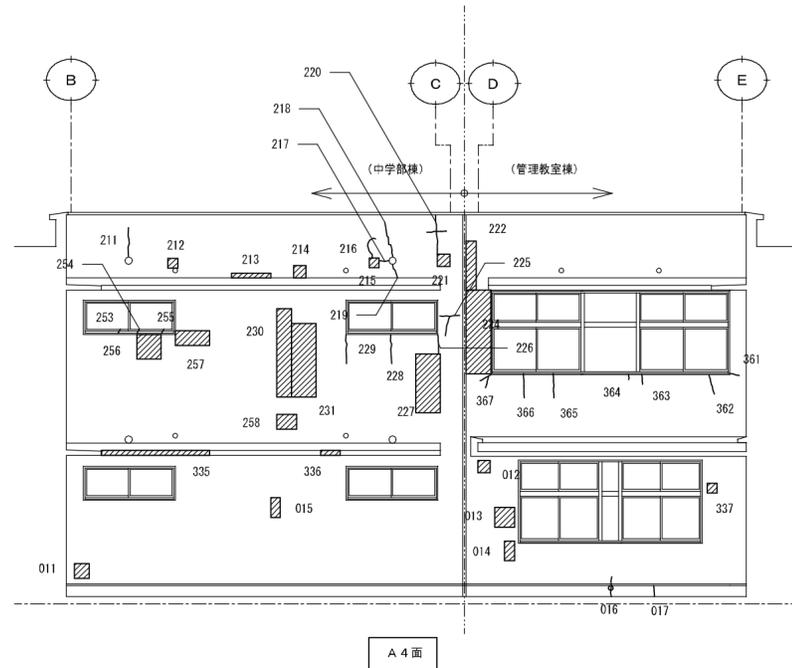
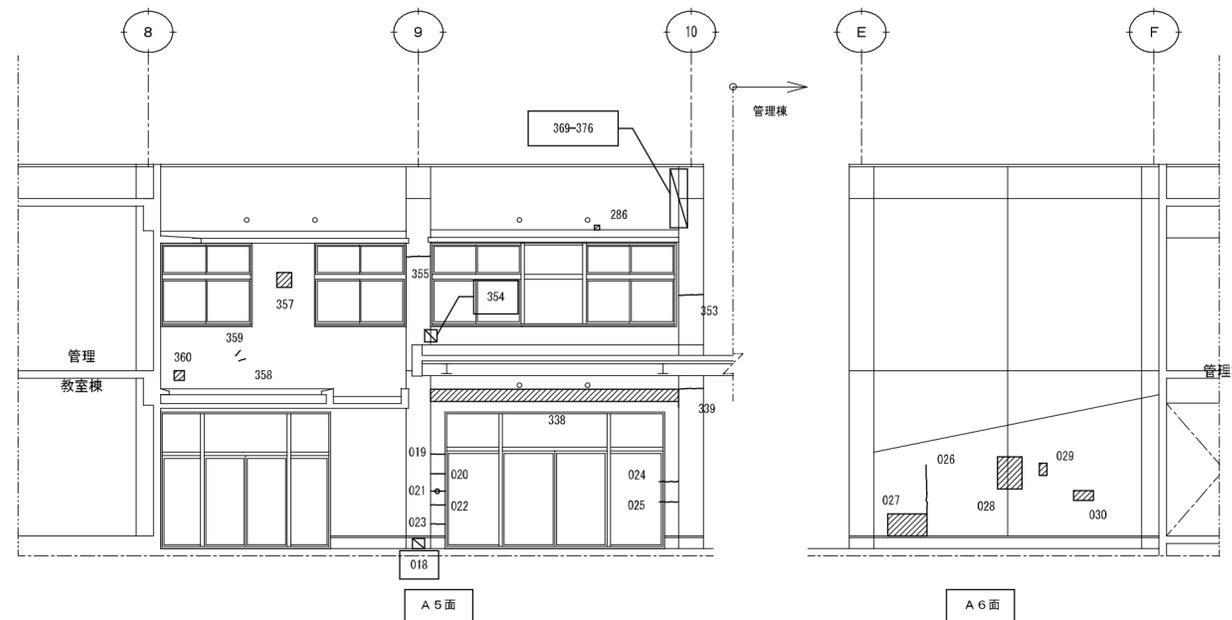
立面図(Aゾーン) 1/100
県立米子養護学校 管理教室棟・中学部棟

外壁：モルタル
柱型：コンクリート
根周：モルタル

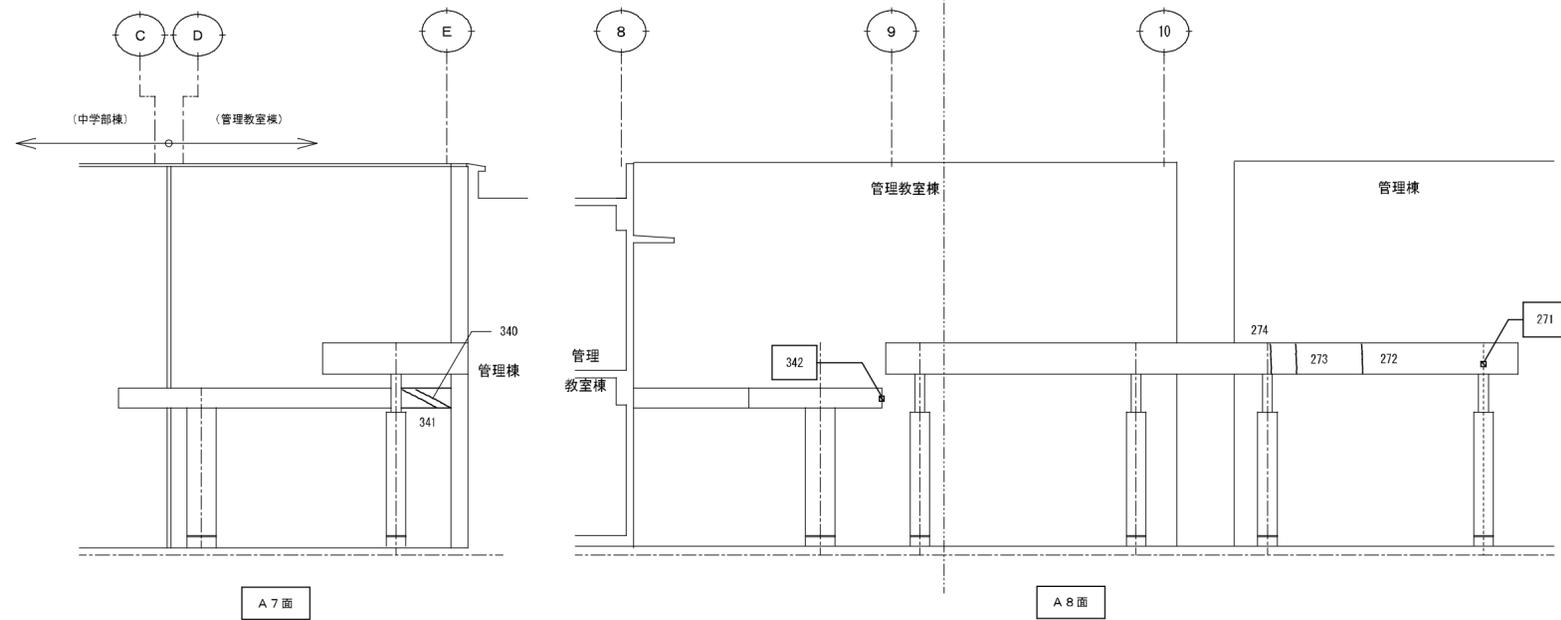
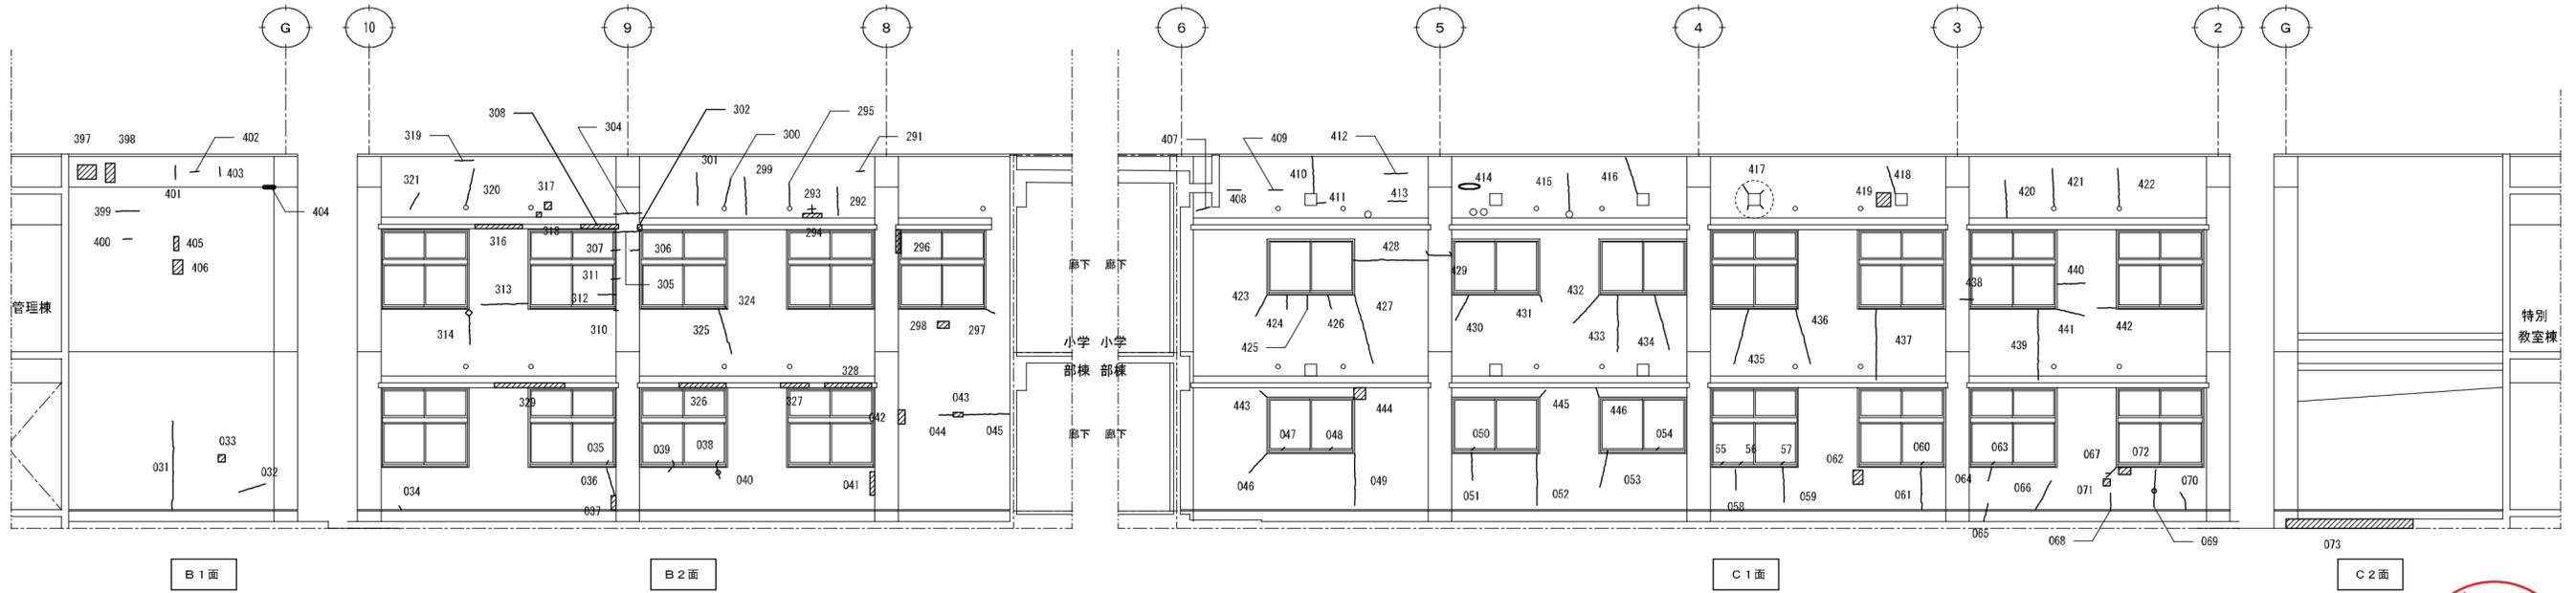
立面図(B&Cゾーン) Scale 1/100
 外壁：モルタル
 柱型：コンクリート
 根周：モルタル

モルタル面	打放面
欠損	No	No
浮き	No	
割れ	No	No

樹膠塗布位置

外壁：モルタル
 柱型：コンクリート
 根周：モルタル

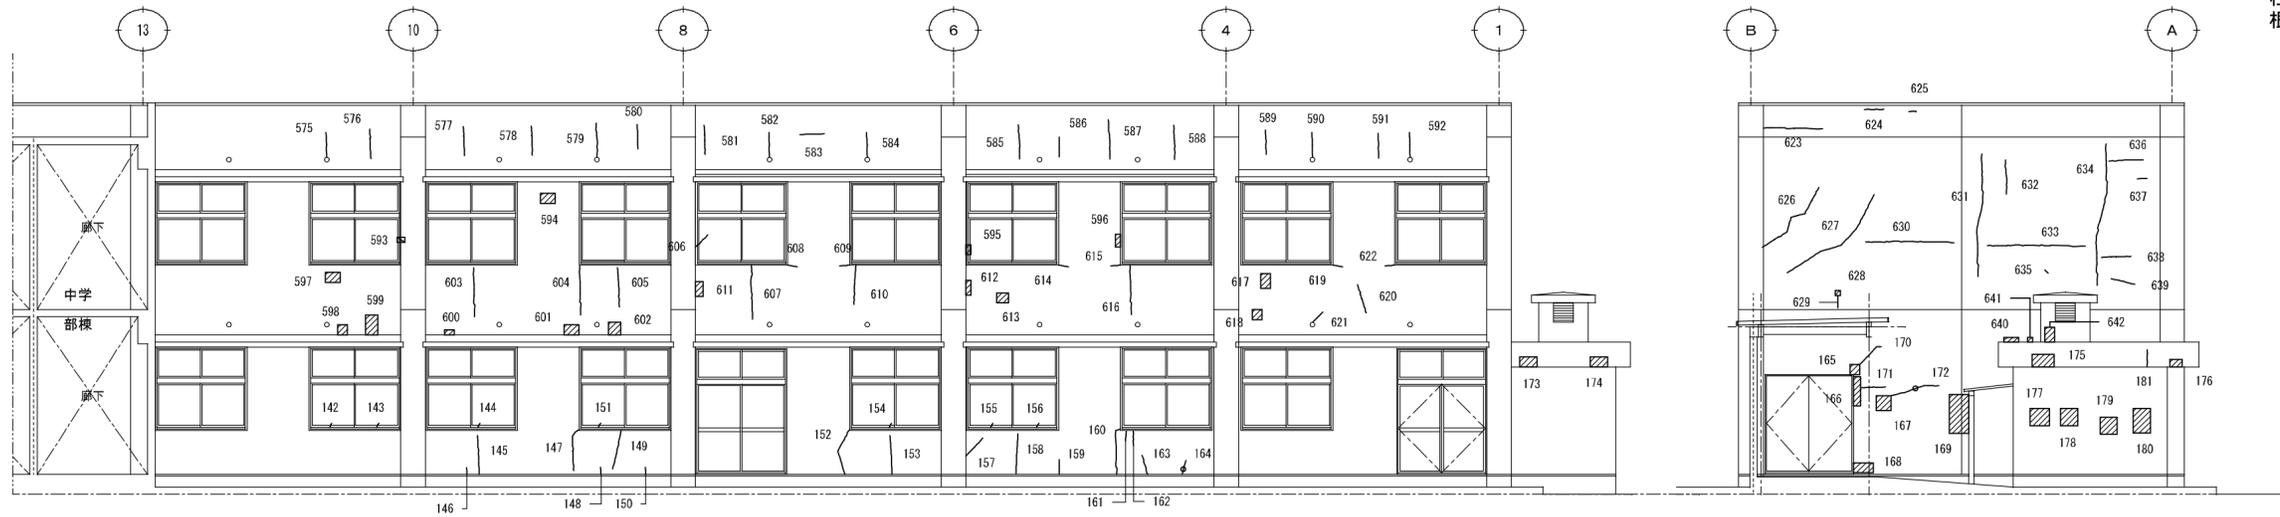
D4面

外壁：モルタル
柱型：コンクリート
根周：モルタル

D5面

立面図(D4~6) 1/20
