県立米子養護学校管理教室棟・中学部棟外壁ほか改修工事

工事名
 県立米子養護学校管理教室棟・中学部棟外壁ほか改修工事

図名
 立面図 中学部棟
 縮尺
 S=100

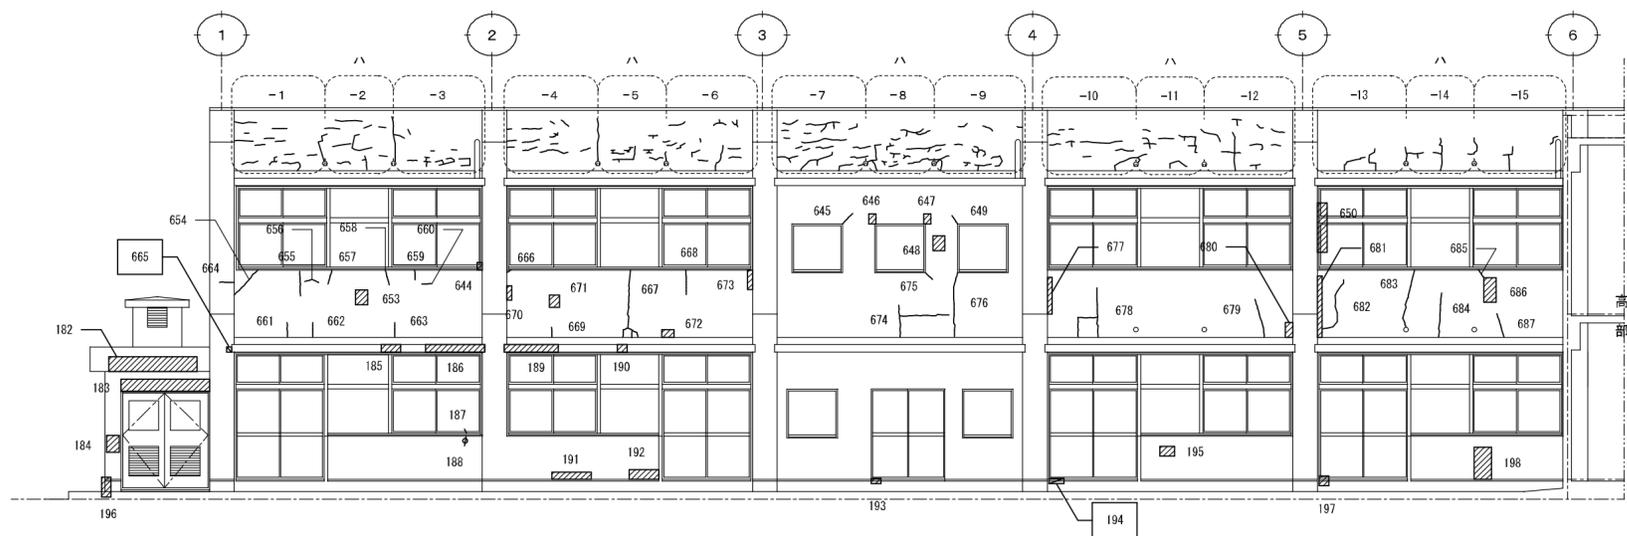
D6面

立面図(D4~6) 1/20
