鳥取県
令和7年度
J2500144
東部建築住宅
事務所

ASCA ASSOCIATES アスカ設計 一般建築士 第145763号 代表取締役		Date: R07 08		Sheet No. A-05	
Project: 県立青谷高等学校特別実習棟屋上防水改修工事		Scale: 1:150		Drawing: 概略	
Title: 【既存】立面図		Author:		Check: 概略

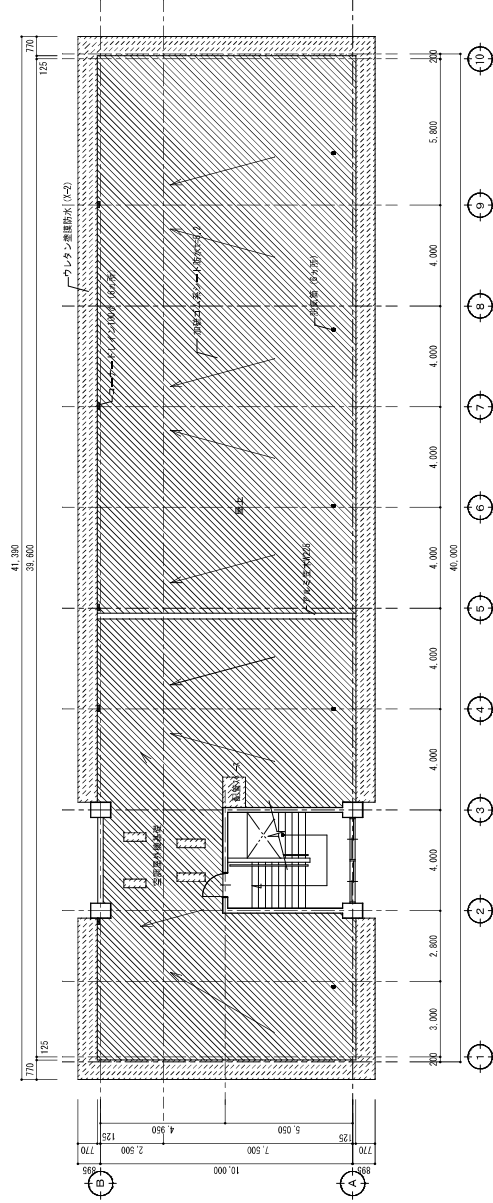
【既存】R階平面図 S=1:150
 一階の既存ワレタン塗膜防水改修部分を示す
